BILAGA 4. GEOFYSISKA UNDERSÖKNINGAR

UPPDRAG Inre hamnen åtgärd gasverk	UPPDRAGSLEDARE Yvonne Stiglund	DATUM 2016-02-12
UPPDRAGSNUMMER 1181096200	UPPRÄTTAD AV Sara Kullberg / Maria Forsgård

Geofysisk undersökning - Gamla gasverket med närområden, Norrköping

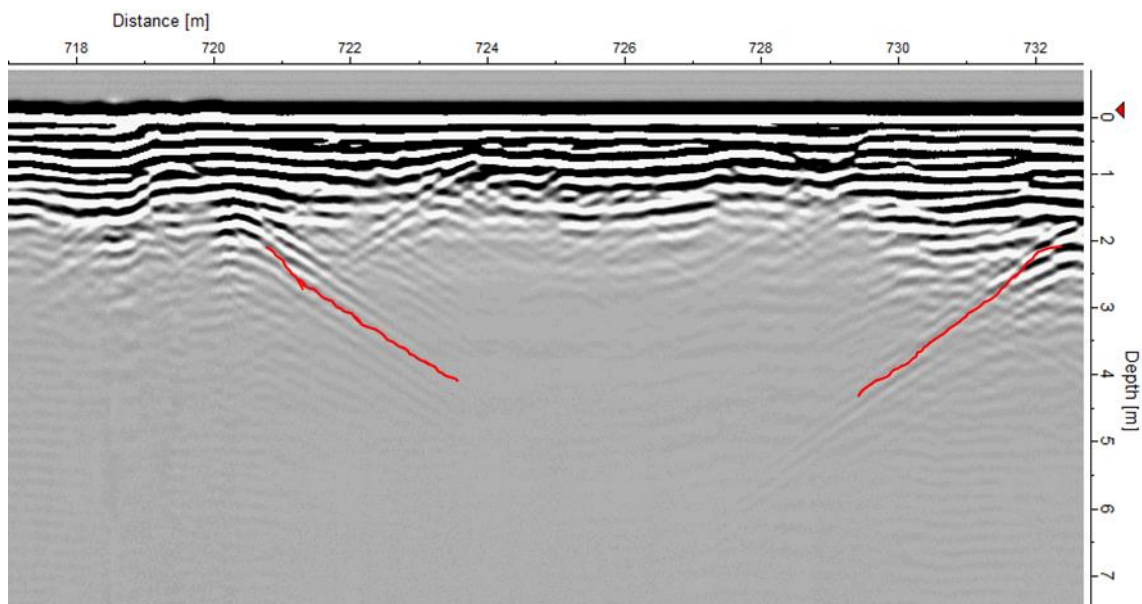
Med markradarn hittades en struktur som bedöms kunna vara dockan (bilaga 2). Lokaliseringen överrensstämmer väl med uppskattat läge utifrån gamla kartor. Vid profiler i öst-västlig riktning (då dockan korsades vinkelrätt i förhållande till dess längdriktning) såg anomalin ungefär ut som i figur 4, det vill säga relativt brant sluttande struktur framträder. Detta bedöms vara dockans väggar, alternativt fyllnadsmaterial i dockan som har satt sig, vilket skulle innebära att dockan är cirka 10 meter bred. Samma struktur kunde ses i ett flertal profiler. Avgränsningen av dockans sydligare del har inte kunnat göras eftersom den inte gick att urskilja i de markradarprofiler som förlades till kajområdet. Den östra kanten av dockan har kunnat tolkas från tre profiler och bedöms därför ligga i så nära anslutning till väggen på tidningsreturbyggnaden att den inte har kunnat lokaliseras p.g.a. ställvis för korta profiler. Dockans norra "vägg" har tolkats som en svagare sluttande anomali, vilket kan betyda att dockan är grundare längre norrut, än vad den är nära kajen.

Figur 4. Sluttande markradaranomali som bedöms kunna representera dockans väggar (öst-västlig riktning).

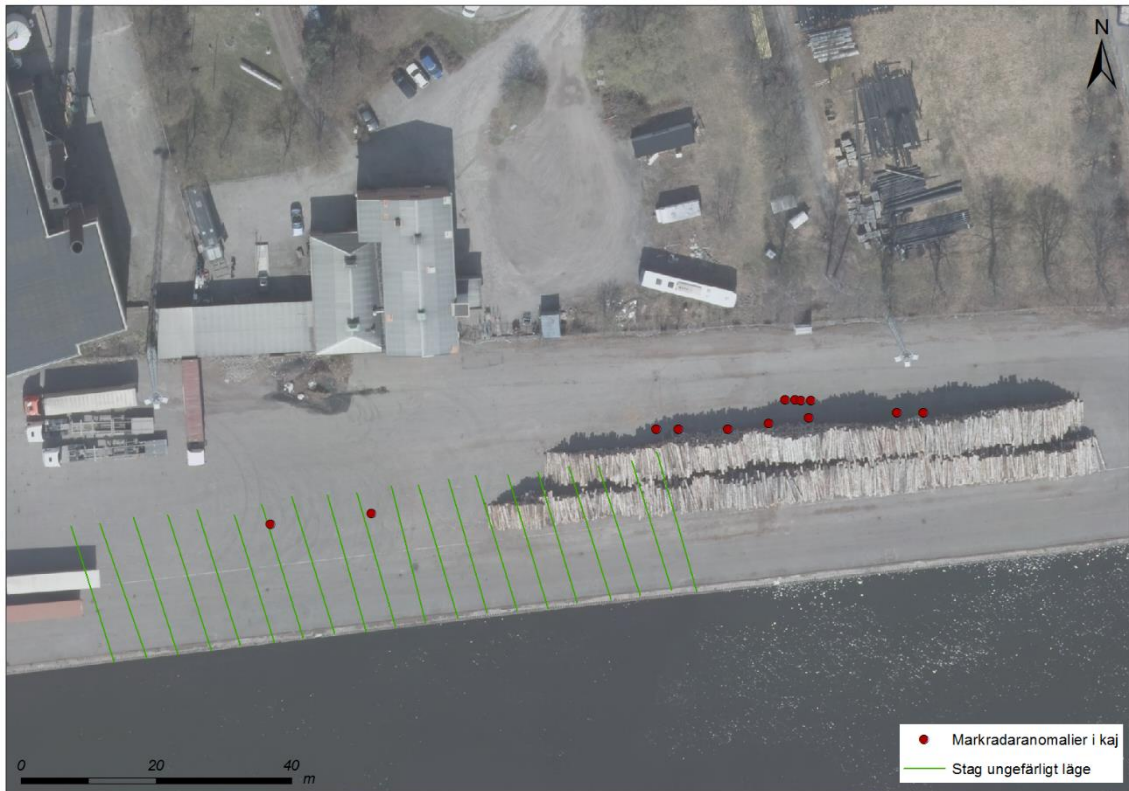
Stagen kan utifrån gammalt kartmaterial bedömas ligga i storleksordningen 5–6 cm i diameter och vara av järn. De ska ligga på max några meters djup. De borde således ge utslag på metalldetektorn men då det förekommer störningar från dagvattenbrunnar, elledningar och lastbilar kan detta ha maskerat anomalin för stagen. Vidare bedöms stagen vara för tunna för att kunna detekteras med markradarn. Markradarn har uppvisat svaga anomalier som skulle kunna härledas till de fundament som stagen verkar vara kopplade till längst norrut (enligt gamla kartor). Dessa är dock så svaga och avståndet dem emellan är ojämnt så det bedöms inte vara befogat att fastslå att det rör sig om stagfundament. För redovisningens skull är anomalierna utmärkta i figur 4, tillsammans med staglägen tolkat från historiska kartor. Stagen är ytterst översiktliga både i läge och storlek på grund av osäkerheten kopplad till gamla kartor.

Figur 3: Markradaranomalier i kajen som inte har kunnat kopplas till befintligt ledningsnät samt ett mycket översiktligt läge på stagen enligt gamla kartor.
