Kompletterande miljöteknisk undersökning

Storken 12, Norrköpings Kommun

2023-03-24

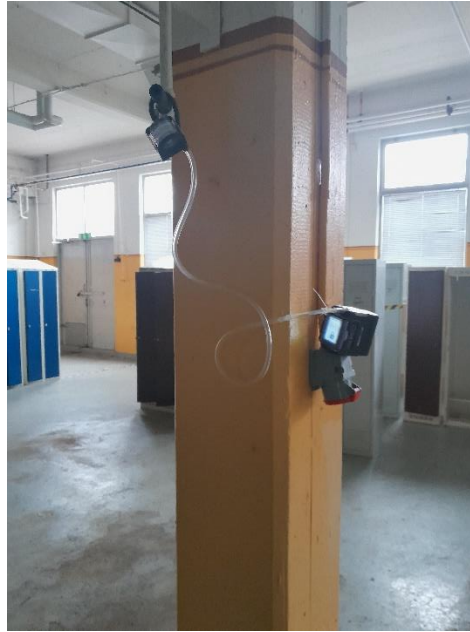
Figur 6. Provpunkten L2.

Provpunkterna för aktiv pumpad provtagning av inomhusluft utfördes den 2023-02-15 med SKC pumpar i byggnad 2 (provpunkterna L1 och L3) och byggnad 1 (provpunkten L2), se figur 4. Provpunkten L3 sattes på våningen ovanför L1. Se figurer 5-7 för placering av provpunkter. Vid provtagningstillfället var ventilationen avstängd i byggnaderna.

L2: 5,8 m fr. östra väggen, 19 m fr. västra ingång, 3 m söder fr. ingång.
