## PM Geoteknik

Fastigheterna Beryllen 1 och del av Vilbergen 1:1, Norrköpings kommun

GRAP 21499

## 1 Uppdrag och syfte

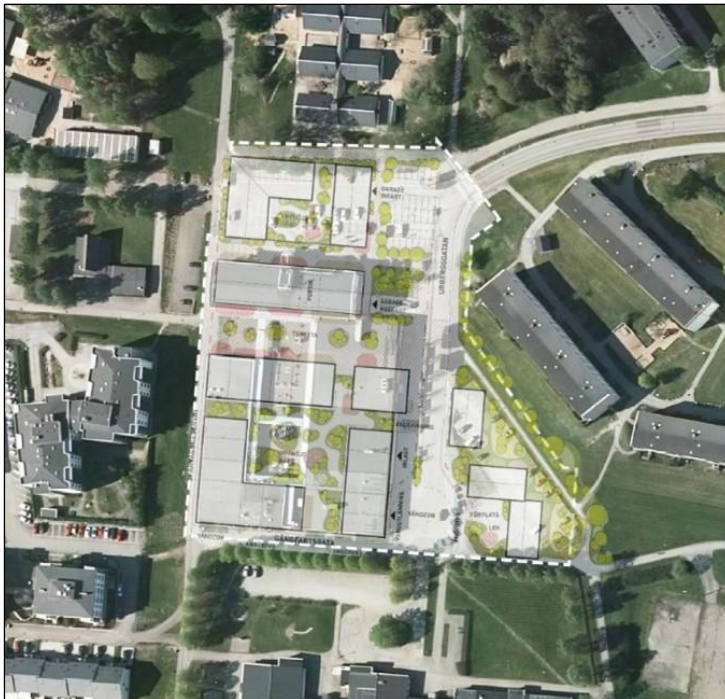
**Figur 2.** Preliminär planerad exploatering av Beryllen 1 och del av Vilbergen 1:1.

Inom område A och B planeras nybyggnation i fem våningar ovan mark.

Se Figur 2 för planerad byggnation och Figur 3 för undersökningsområdena A-C med planerad markanvändning från detaljplanekartan.
