GEOTEKNISK PM

NORRKÖPINGS KOMMUN

Inre Hamnen

PROJEKTERINGSUNDERLAG 2015-09-18

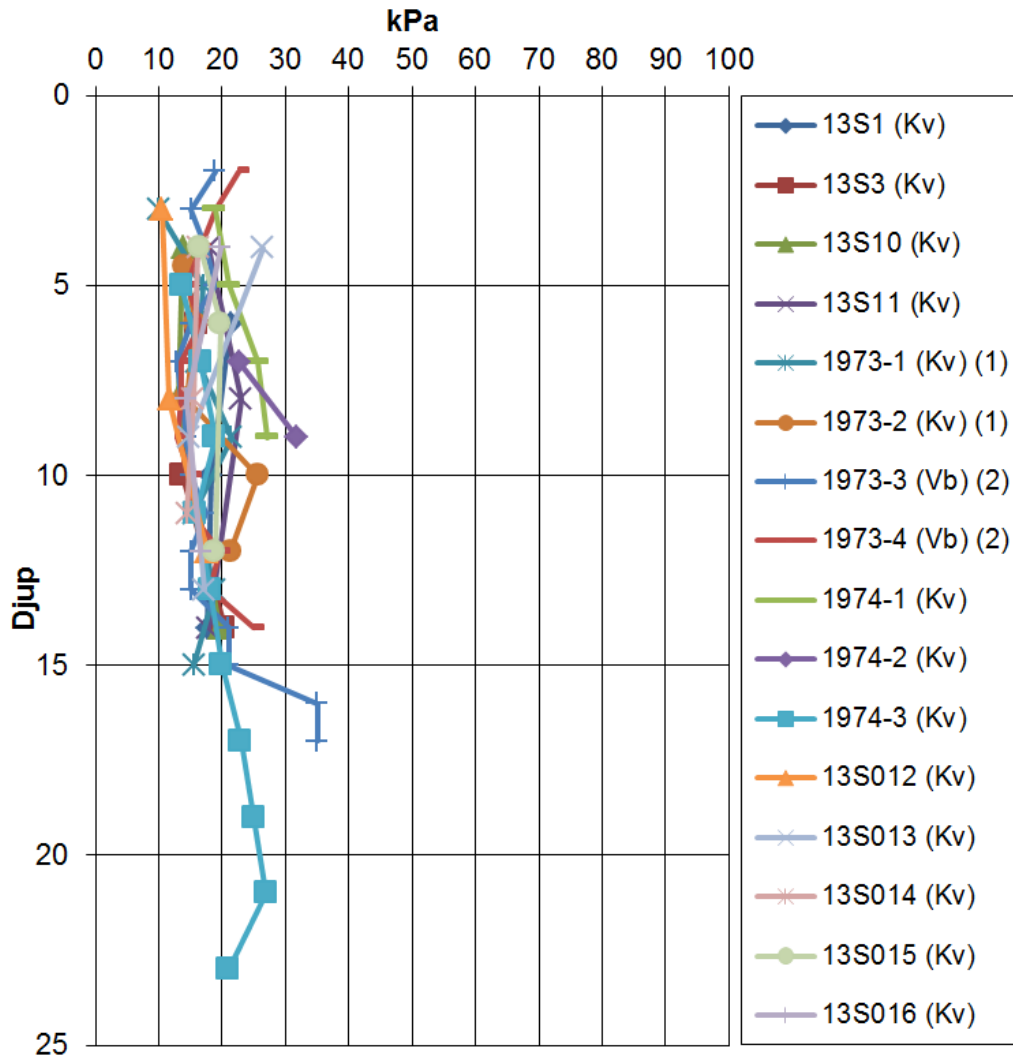
En sammanställning av korrigerade¹ skjuvhållfasthetsvärden för de bestämningar som utförts under år 2013 redovisas i nedanstående figur 4.2.1.

Figur 4.2.1: Sammanställning av lerans korrigerade skjuvhållfasthet i området från undersökningar 2013

Av skjuvhållfasthetsdiagrammen framgår att lerans skjuvhållfasthet varierar relativt mycket med ett medelvärde som är ca 18 kPa mellan 2 och 12 m:s djup och därunder ökar mot djupet till ca 22 kPa på 22 m:s djup.

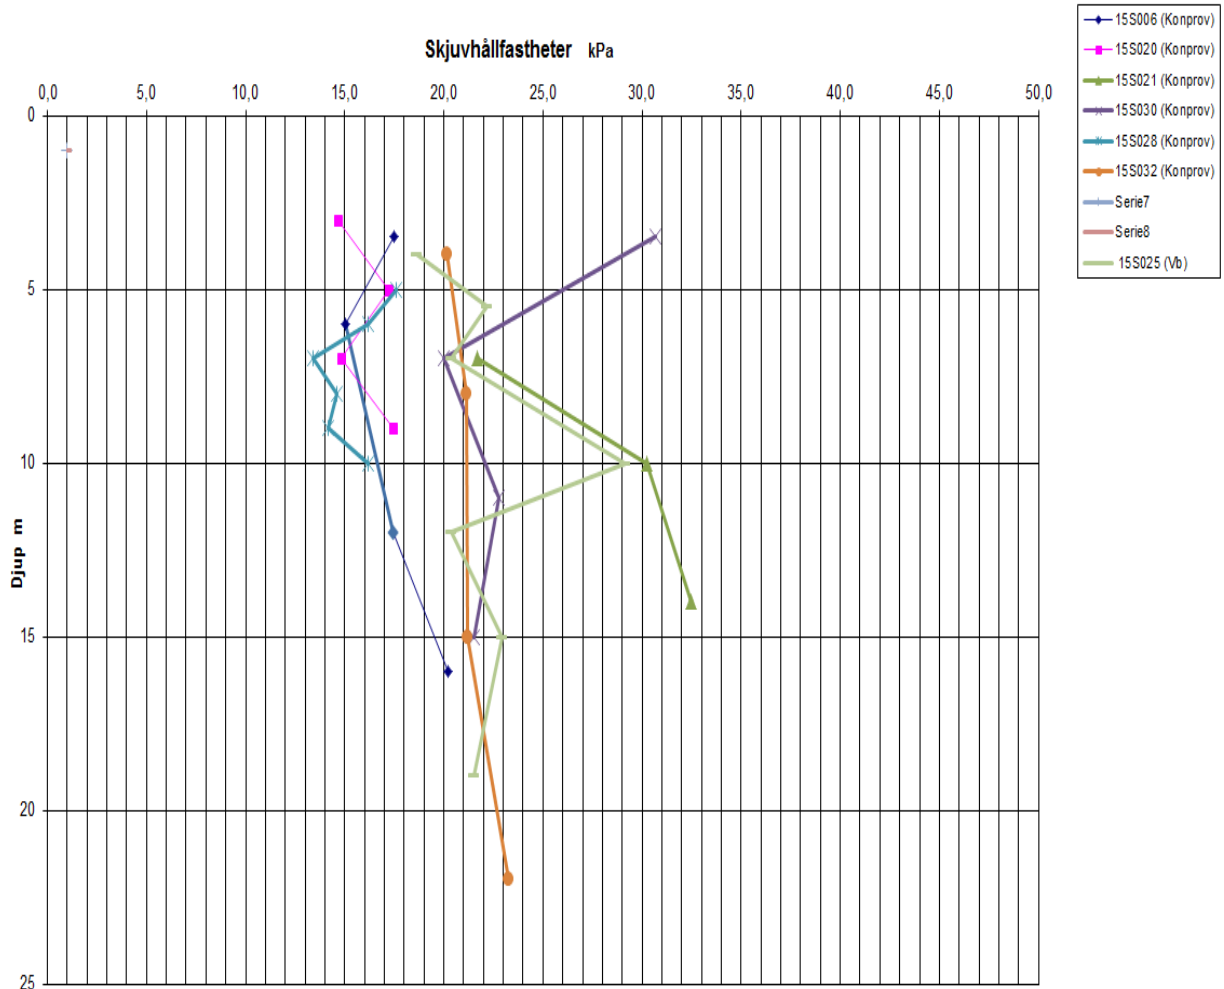
En sammanställning av korrigerade² skjuvhållfasthetsvärden för de bestämningar som utförts under år 2015 redovisas i nedanstående figur 4.2.2.

Figur 4.2.2: Sammanställning av lerans korrigerade skjuvhållfasthet i området från undersökningar år 2015
