PM Geoteknik

Svalan 3 samt del av Östantill 1:2, Norrköping

Uppdrag: Svalan 3 samt del av Östantill 1:2, Norrköping
Uppdragsnummer: 30050634
Kund: Norrköping kommun
Uppdragsledare: Lars O Waltersson
Handläggare: Viktoria Prah Blackby
Granskare: Gunnar Westberg
Datum: 2023-02-10
Dokumentreferens: PBV
\\sestofs010\projekt\22284\30050634_svalan_3
_samt_del_av_ostantill_2_1,_nrk\000\10_text\g
\pm\30050634 pm geoteknik svalan 3 samt del
av ostantill 1_2.docx

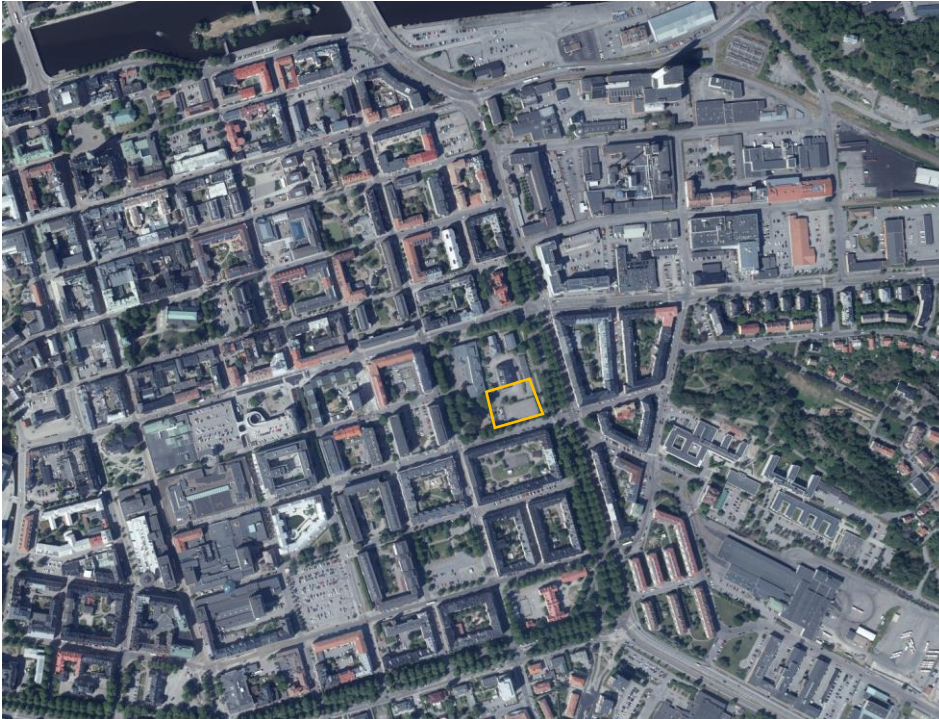
Figur 1. Flygbild från Google Earth med aktuellt område markerat i orange.

På uppdrag av Norrköping kommun har Sweco Sverige AB utfört en geoteknisk utredning inom fastigheten Svalan 3 och Östantill 1:2 inför upprättande av detaljplan, se Figur 1.
